# Projet ARAI 3 : Aménagements et ouvrages côtiers polynésiens – incidence sur l'aléa submersion et impacts environnementaux

Rapport final

BRGM/RP-61656-FR  
Février 2013

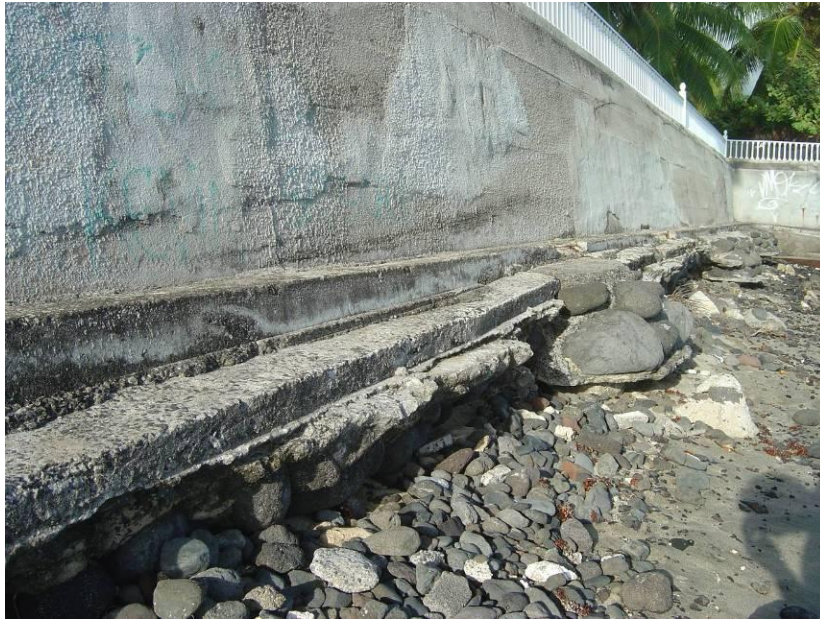
Figure 32 : Dégradation et déchaussement en haut de plage de la base d'un mur par érosion de la plage

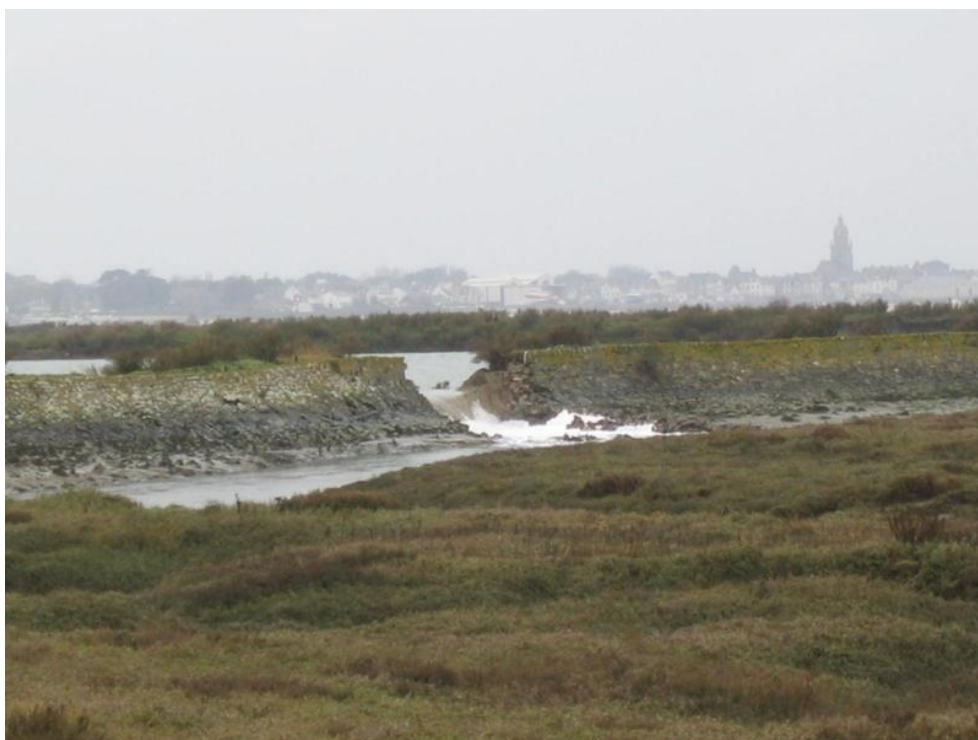
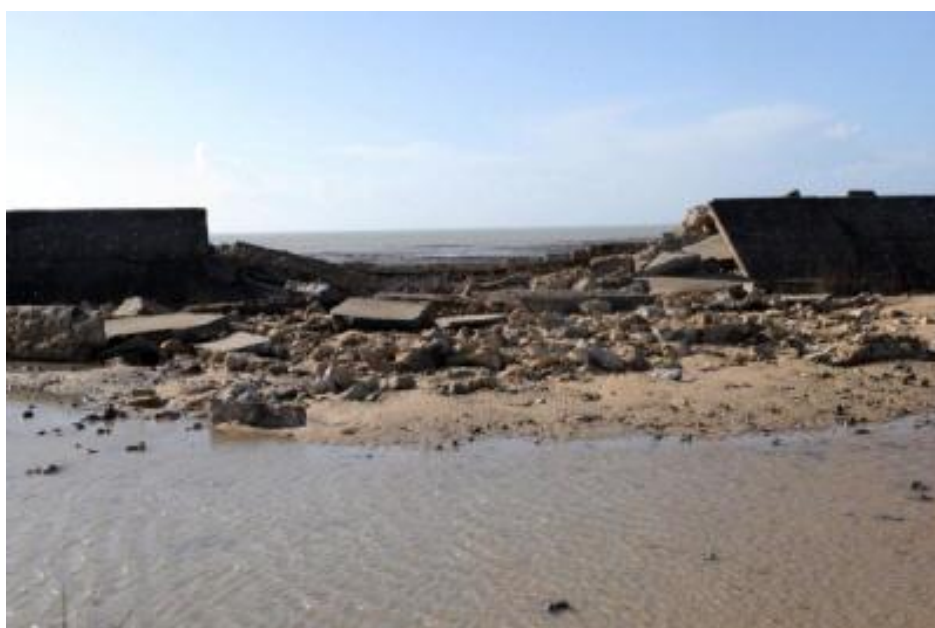
*Figure 34 : Brèches dans les digues suite au passage de la tempête Xynthia (2010) : brèche dans la digue marine du Marais de Guérande (haut), destruction d'une digue sur l'île de Ré (bas)*

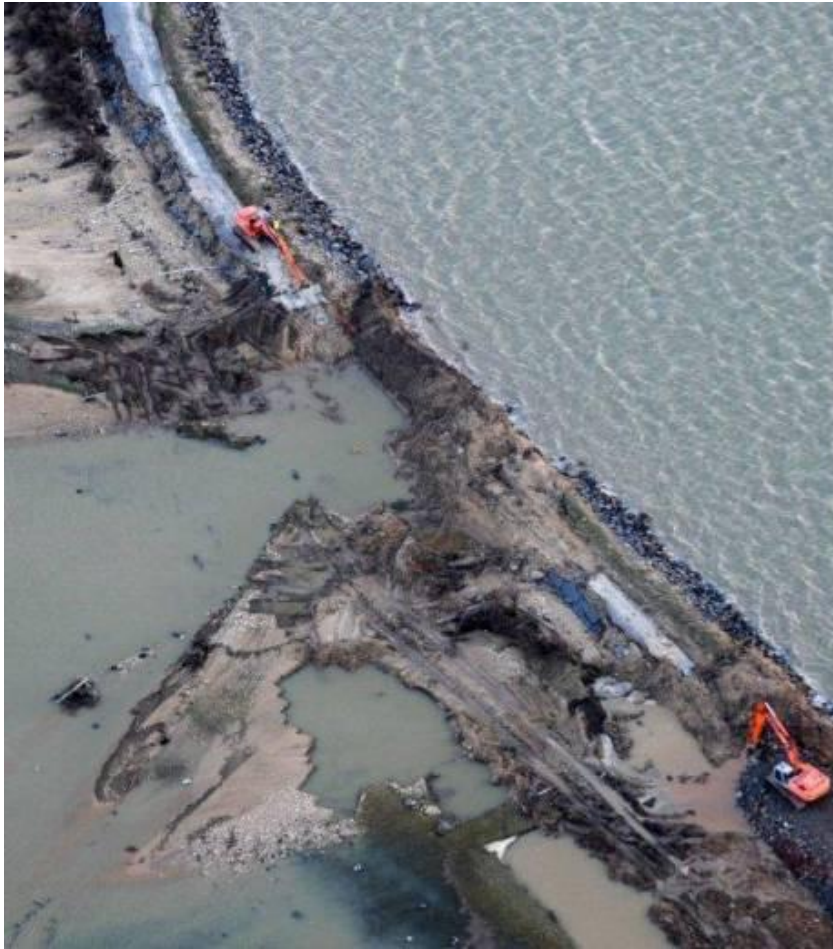
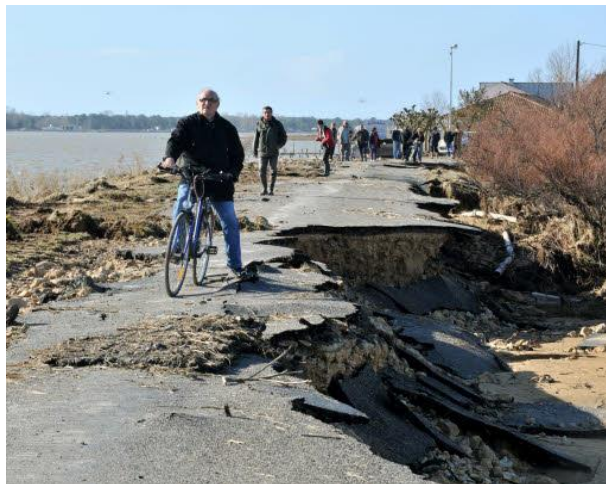
*Figure 35 : Brèches et fortes dégradations de la digue de l'Aiguillon lors de la tempête Xynthia (2010)*

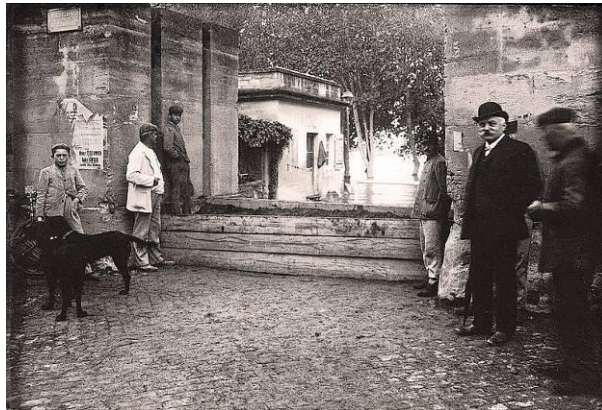
*Figure 36 :Batardeau en planche de bois installé pour contenir une crue du Rhône au début du XXème siècle (Archives Municipales d'Avignon)*

Ces dispositifs ne permettent de réduire la propagation de la submersion que sur une hauteur de quelques centimètres à décimètres et ainsi limiter les dégâts, mais ne peuvent être une solution dans les zones où la submersion atteindrait des hauteurs élevées.

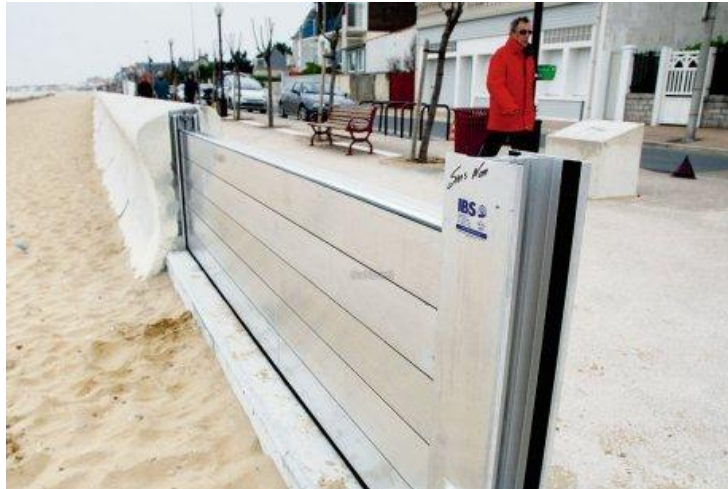
Figure 37 : Batardeau moderne (aluminium) installé en haut de plage suite à la tempête Xynthia (Châtelailon, Sud-Ouest)

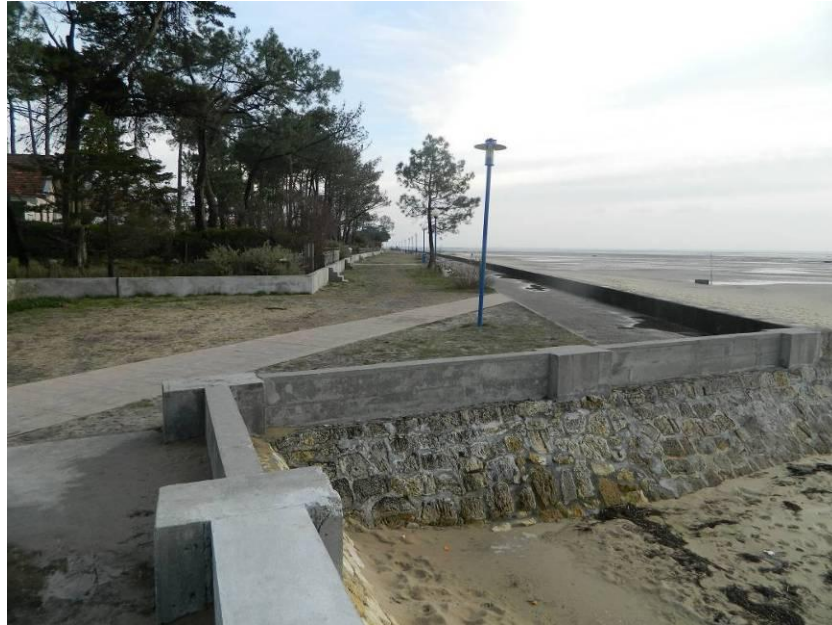
*Figure 38 : Réhaussement de muret et ajout d'une seconde ligne de murets suite à Xynthia (Andernos-les-Bains, Photo Observatoire de la Côte Aquitaine)*

Les aménagements ont consisté à rehausser les murs de bord de plage, à fermer certains accès à la mer, à créer un second muret de protection, équipé de portes étanches, qui piège l'eau lors des débordements par paquet de mer. De plus, tous les drains présents dans les murs de bord de mer sont maintenant équipés de clapets anti-retour afin de permettre l'évacuation des eaux en temps normal mais éviter la pénétration de la mer lors des fortes surcotes. Ce dispositif a été testé lors d'une tempête ordinaire d'hiver au mois

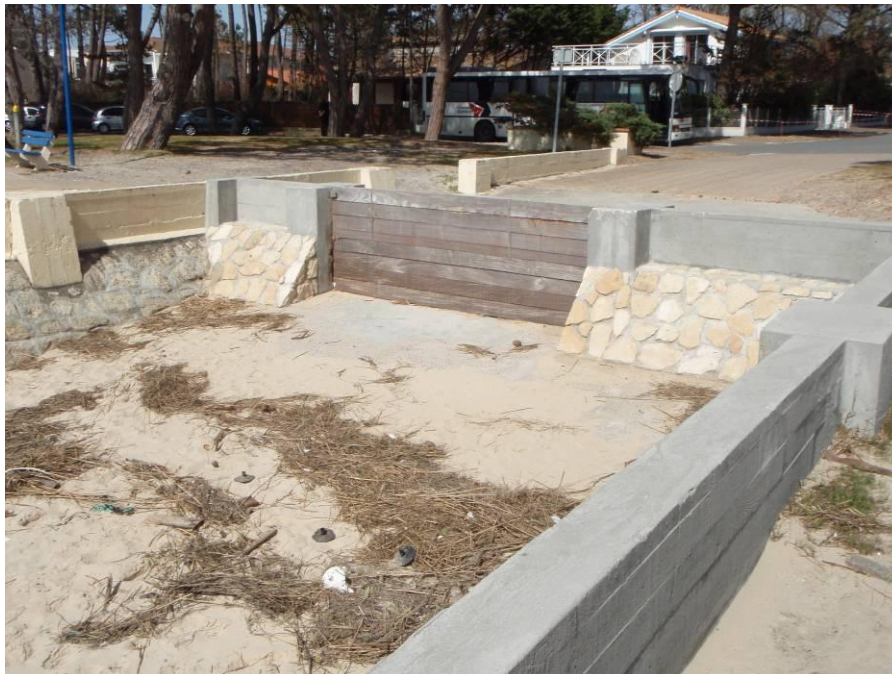
*Figure 39 : Réhausse de muret et fermeture provisoire d'accès à la plage par batardeau (Andernos-les-Bains, Photo Observatoire de la Côte Aquitaine)*

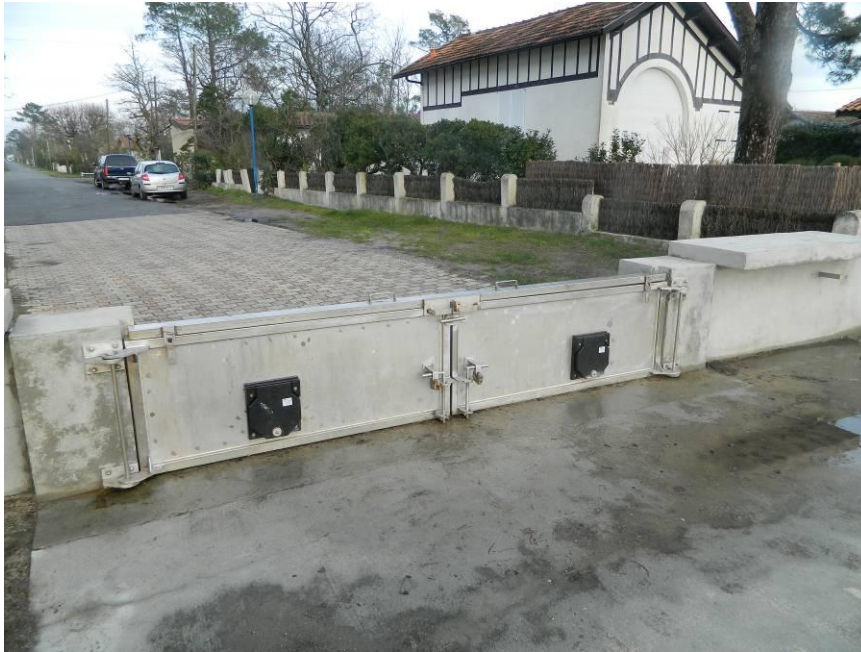
Figure 40 : Installation de porte étanche suite à Xynthia (Andernos-les-Bains, , Photo Observatoire de la Côte Aquitaine)

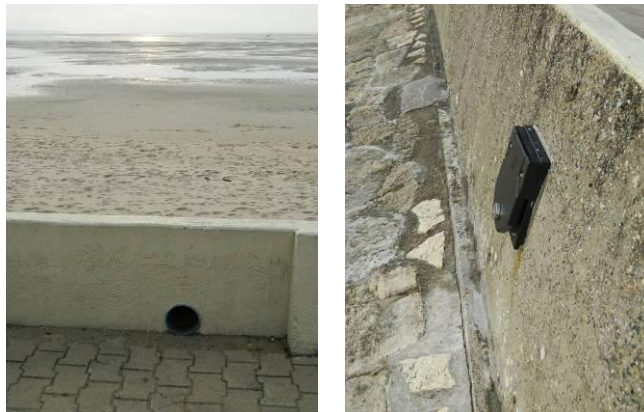
Figure 41 : Buse d'évacuation équipé d'un clapet anti-retour coté océan à Andernos-les-Bains (Photo Observatoire de la Côte Aquitaine)

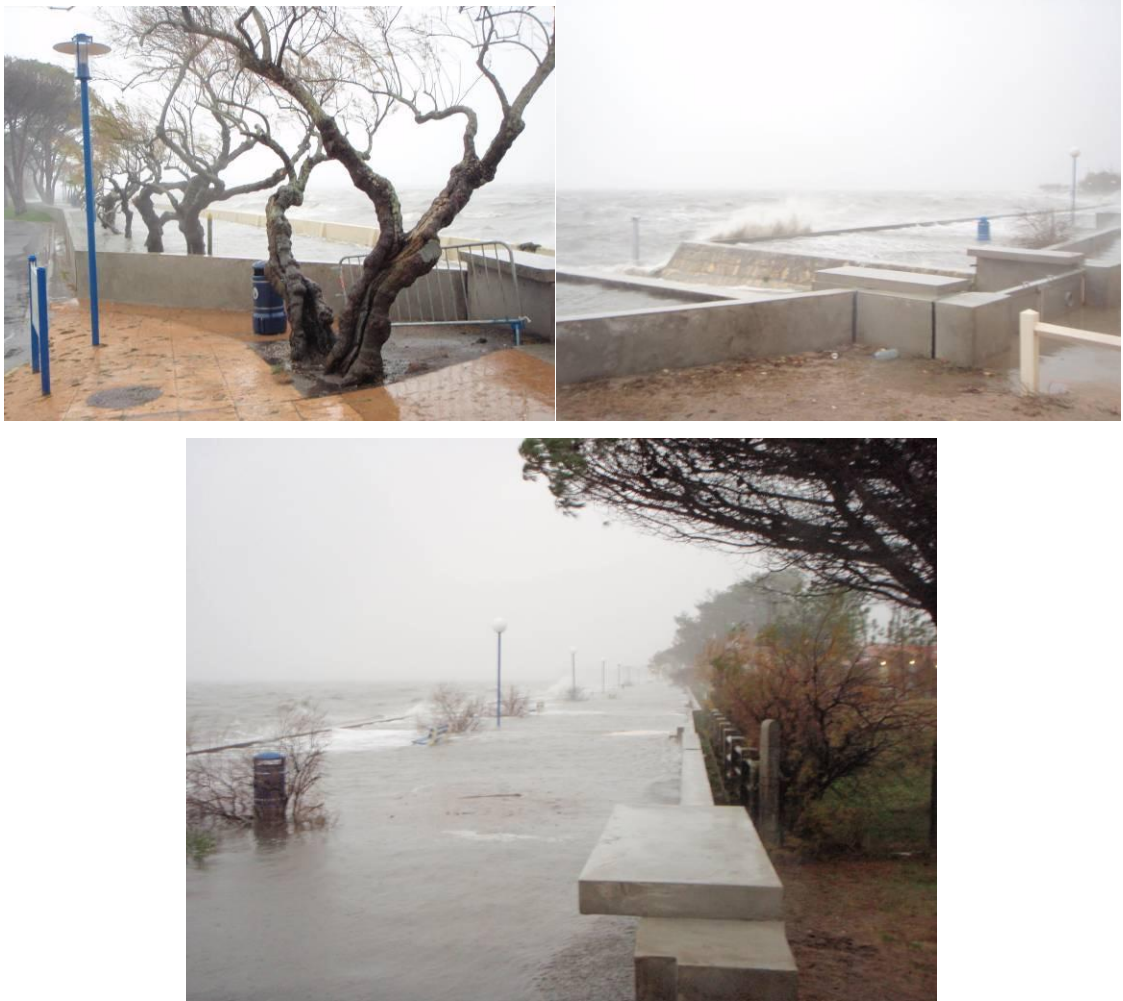
Figure 42 : Fonctionnement du système de protection contre la submersion marine pendant une tempête d'hiver à Andernos-les-Bains (Décembre 2011, photo. Observatoire de la Côte Aquitaine)

de décembre 2011, les photos de la Figure 42 permettent de se rendre compte du fonctionnement du système. A noter le franchissement des ouvrages par paquets de mer et le rôle de bassin de rétention joué par l'espace entre les deux enceintes de mur.

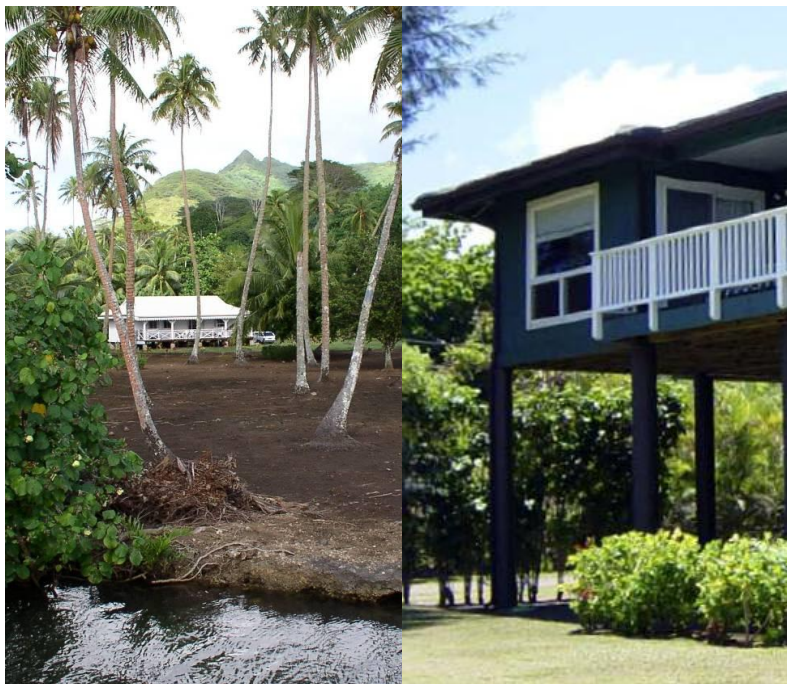
Figure 43 : Maison traditionnelle sur pilotis dans une zone inondable de Raiātea (Gauche, Photo. M. Garcin) . Maison moderne sur pilotis à Hawaii prenant en compte une forte hauteur de submersion (Photo Dolan Eversole)

Il semblerait donc que le type de construction le plus adapté au contexte des zones submersibles polynésiennes soit des constructions sur pilotis, à condition bien entendu que le niveau d'aléa soit faible, et que ce niveau d'aléa (hauteur d'eau, vagues et vitesse de courant) ait été évalué correctement. Enfin, rappelons que ces constructions doivent également être capables de résister aux forts vents durant les cyclones, ce qui implique la prise en compte de cette contrainte durant leur conception.

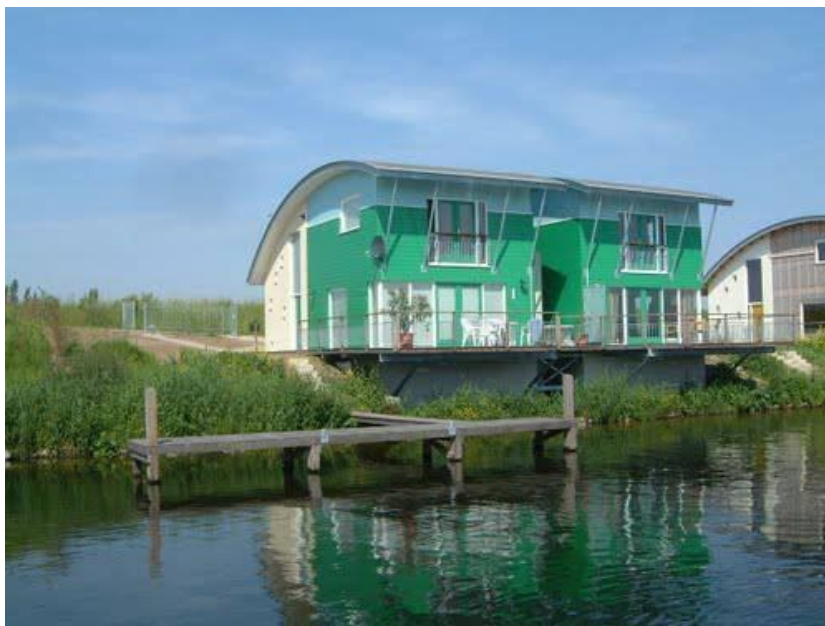
Figure 44 :Maison amphibie sur la rivière Mass (Pays-Bas, Photo. Bas Czerwinski)

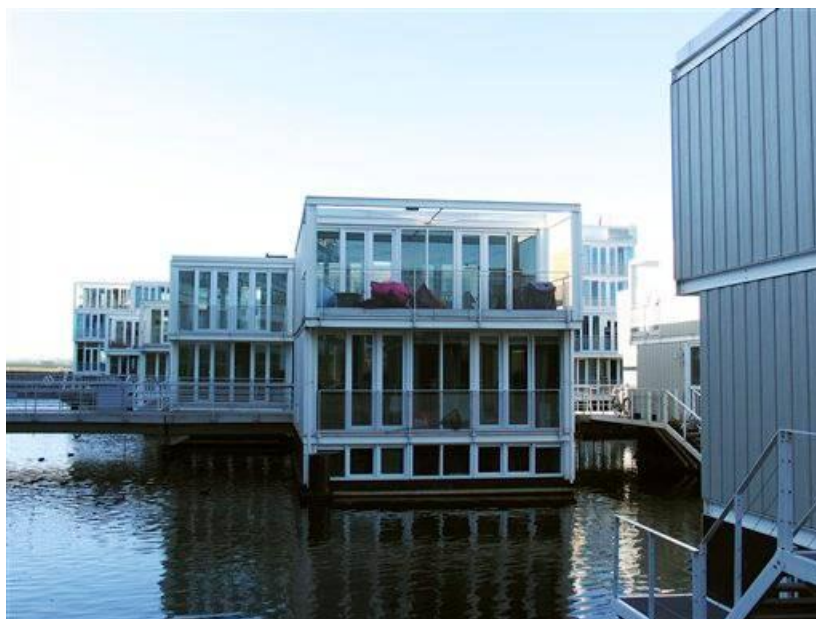
Figure 45 : Maison bateau à proximité d'Amsterdam (Pays-Bas, Photo. Margriet Faber)
