Le marae Te Ava et ses fosses de « déchets » sacrés

RENCONTRE AVEC MARK EDDOWES, ARCHÉOLOGUE. TEXTE : PAULINE STASI - PHOTOS : MARK EDDOWES

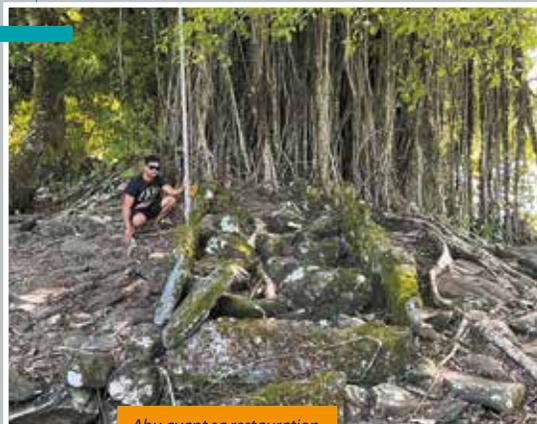
Ahu avant sa restauration.

Outre le redressement de ces fosses, Mark Eddowes et son équipe se sont aussi attelés à restaurer une partie du ahu, notamment abîmé par un grand banian. « Au fil des siècles, les dalles de corail taillées du ahu ont été déplacées par la pression exercée par les racines du banian sacré qui poussait à l'extrémité nord de la plateforme et l'obscurcissait partiellement. Nous avons également restauré le pavage dans son aspect d'origine, ainsi que l'angle sud-est de la plateforme, partiellement effondré et haut de plus de 2 mètres. Nous avons aussi coupé avec soin certaines parties de l'arbre et certaines de ses racines pour mieux exposer la maçonnerie du ahu et protéger les dalles de corail contre d'autres dommages dus à la pression exercée par les racines depuis l'intérieur, forçant les dalles à s'avancer par rapport à leur position d'origine », précise l'archéologue.

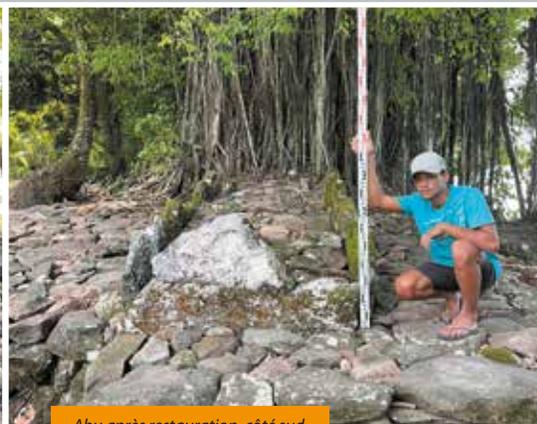
Ahu après restauration, côté sud.

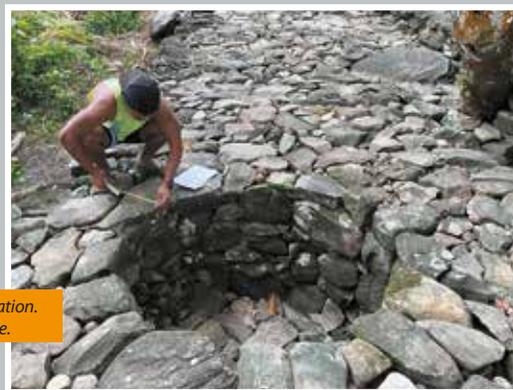
Le fossé tiri-a-pera, après restauration. Préparation du plan à l'échelle.

Loin d'être de simples trous creusés, ces deux fosses avaient un rôle bien défini. « Elles sont particulières car elles ont été construites pour y jeter des déchets sacrés. C'est intéressant car ce marae a déjà été étudié à deux reprises. Une première fois en 1929 par Kenneth Emory. Il l'a qualifié de marae tupuna ou de marae ancestral

appartenant à l'une des principales lignées de Maeva. Emory avait dessiné un plan du marae indiquant la présence inhabituelle d'une fosse de déchets sacrés ou tiriāpera. Ces tiriāpera étaient utilisées dans les temps anciens pour y déposer des objets tapu en matières organiques périssables. Par exemple, des vêtements personnels en tapa, des outils en bois cassés utilisés par les chefs ou les prêtres, des ornements en plumes sacrées qui commençaient à se désintégrer et n'étaient plus utilisables, ou encore des ti'i ou des images ancestrales en bois cassés. Tout ce qui avait un caractère sacré devait être éliminé d'une manière particulière pour éviter que les anciens propriétaires ne soient victimes de sortilèges. Ces objets, qui avaient été touchés ou utilisés par des ari'i, ne devaient pas être profanés par des ennemis car ils pouvaient apporter la maladie ou la mort. Afin d'éviter cela, certains chefs disposaient donc de fosses spéciales, comme celle

indiquée par Emory au marae Te Ava pour se débarrasser de ces objets sacrés. Or personne n'osait voler dans un marae sous peine d'être puni de mort par les dieux. Dans les années 1970, le professeur Sinoto, archéologue à Hawaii, a, lui, restauré le marae Te Ava. Sinoto avait identifié une seconde fosse, plus petite et plus proche du ahu. Ainsi, aujourd'hui, ce sont deux fosses de ce type qui sont présentes sur les terrains du marae Te Ava. Seuls ce marae et un autre à Maeva, le marae Haumarua à côté du fare pōte'e, possèdent de telles tiriāpera », précise l'archéologue.

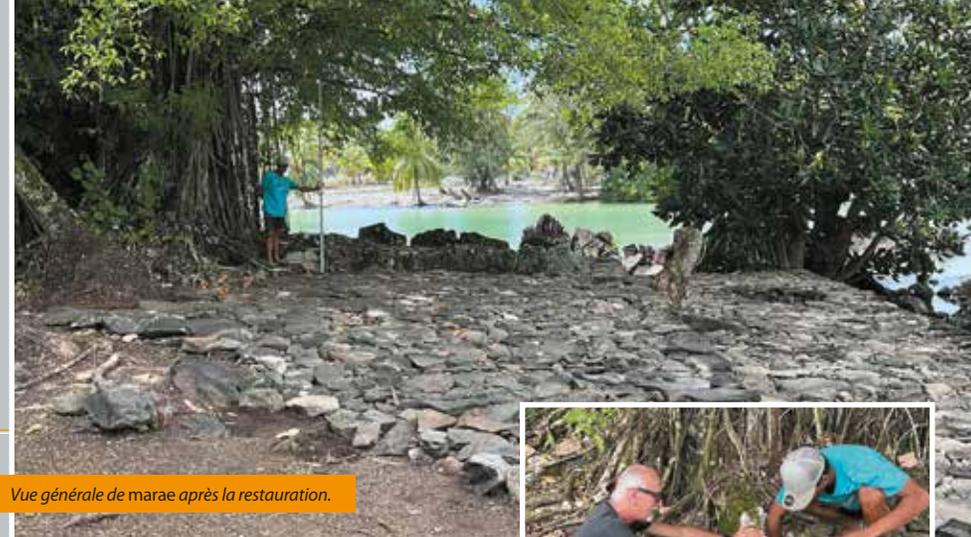
Vue générale de marae après la restauration.

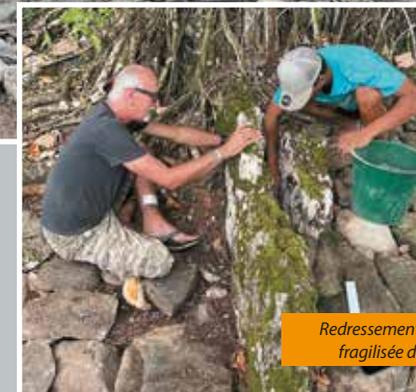
Redressement d'une dalle en corail fragilisée de l'ahu, côté ouest.
